COMUNE DI FIORANO MODENESE

PROGETTO ESECUTIVO PER LA REALIZZAZIONE DI INTERVENTI FINALIZZATI AL MIGLIORAMENTO DELL'EFFICIENZA ENERGETICA E DELL'ADEGUAMENTO NORMATIVO NEGLI IMPIANTI DELL'ILLUMINAZIONE PUBBLICA COMUNALE E NEGLI IMPIANTI SEMAFORICI DEL COMUNE DI FIORANO

Relazione Fotografica
Castello di Spezzano

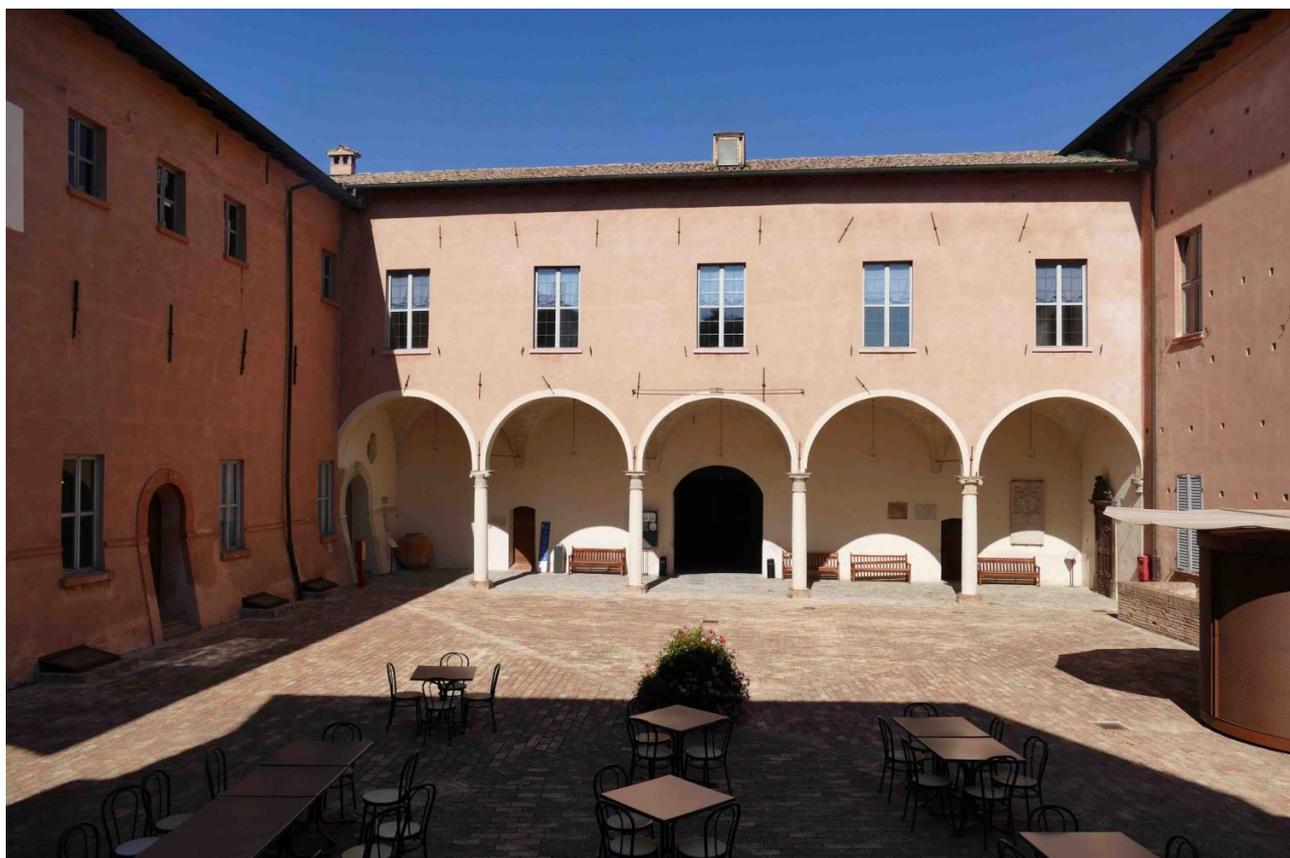
Foto 01 - Castello stato di fatto: cortile interno porticato
Illuminazione esistente: proiettori incassati a terra e corpi illuminanti sospesi sotto al portico

Nel cortile interno sono presenti corpi illuminanti incassati a pavimento che illuminano molto le pareti interne del cortile, ma non sufficientemente la piazza che risulta molto buia, particolarmente in occasione di eventi o manifestazioni. Al di sotto delle volte del portico sono presenti alcuni corpi illuminanti sospesi per l'illuminazione delle stesse, i corpi, aventi ottiche non adeguate, risultano esteticamente poco d'impatto e forniscono un'illuminazione fioca.

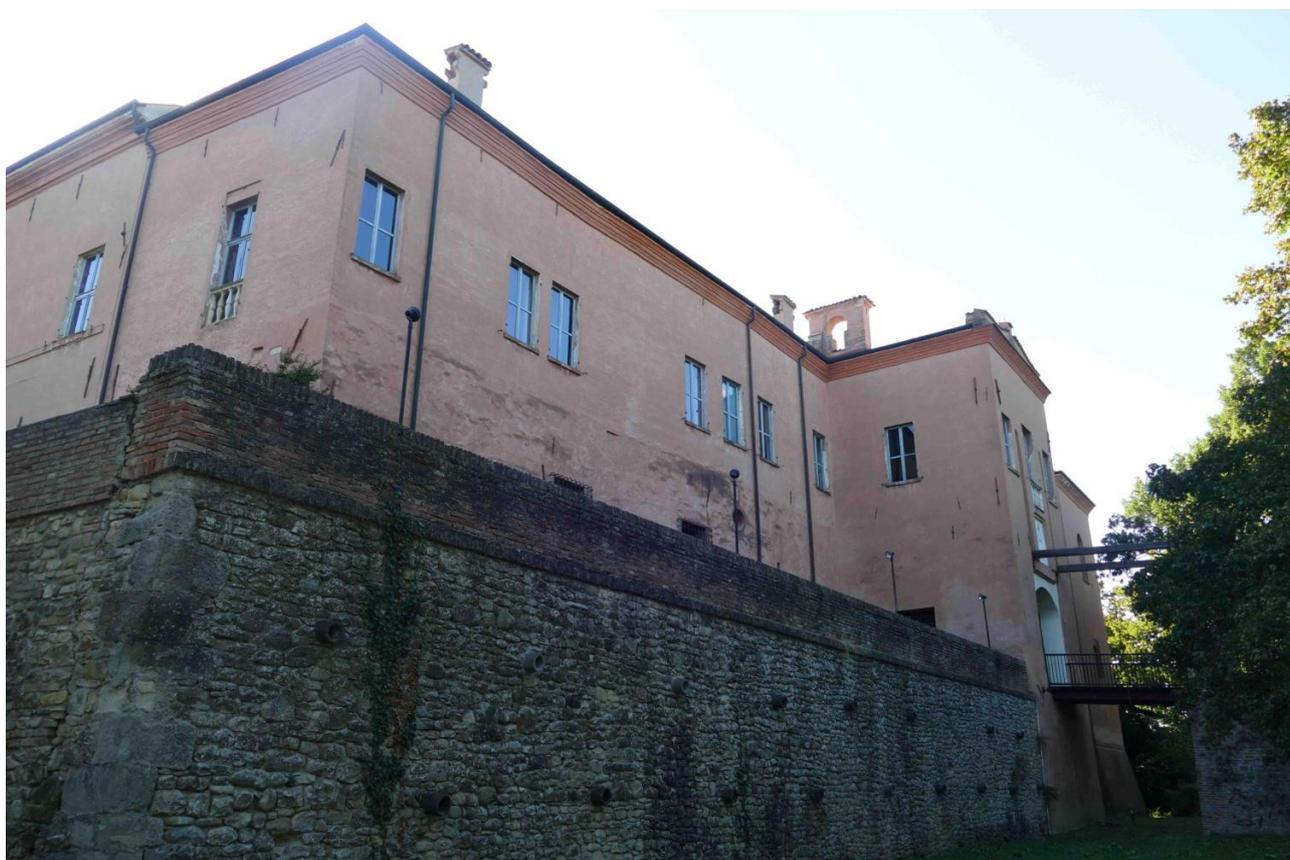
Foto 02 - Castello stato di fatto: mura esterne e prospetto nord
Illuminazione esistente: proiettori su pali

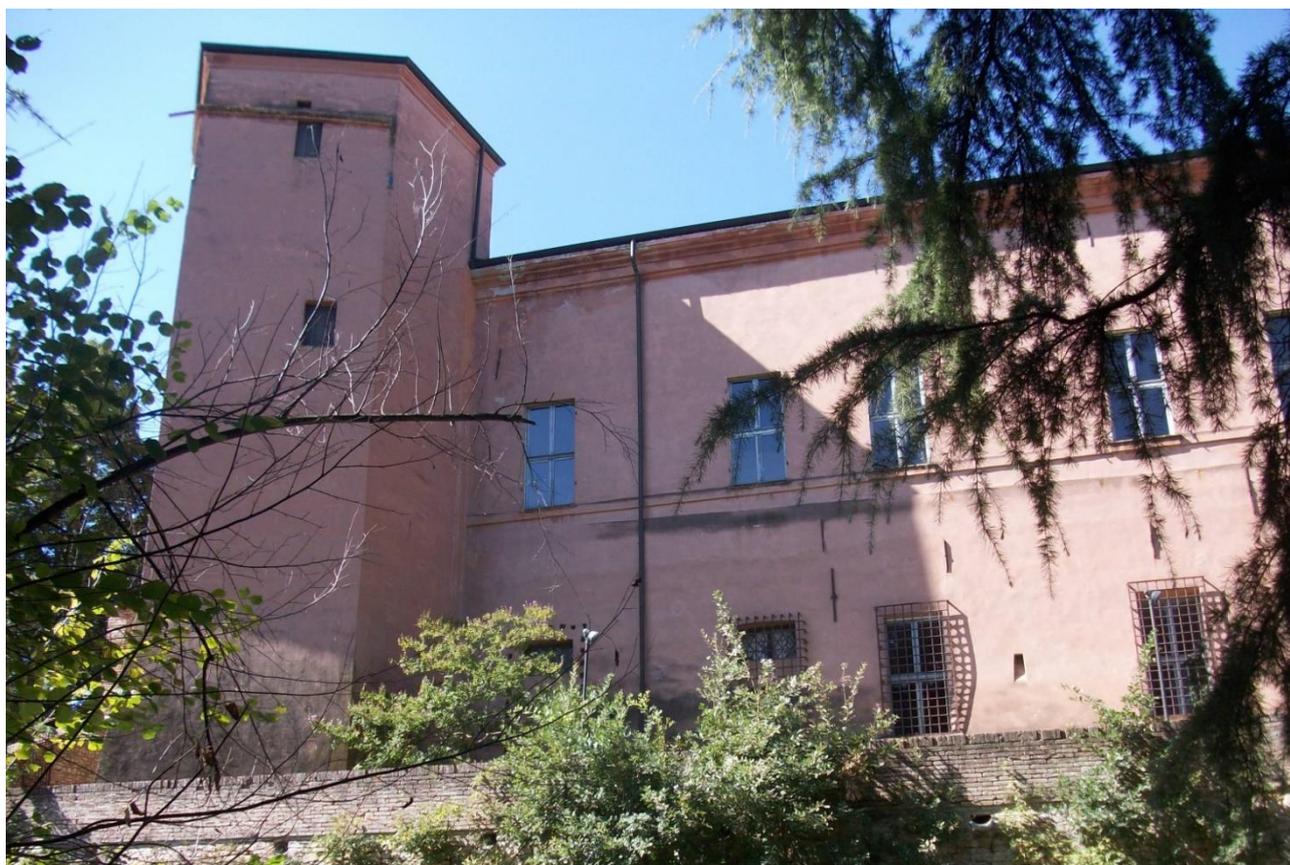
Foto 03 - Castello stato di fatto: Torre sede dell'acetaia comunale e prospetto est
Illuminazione esistente: proiettori su pali

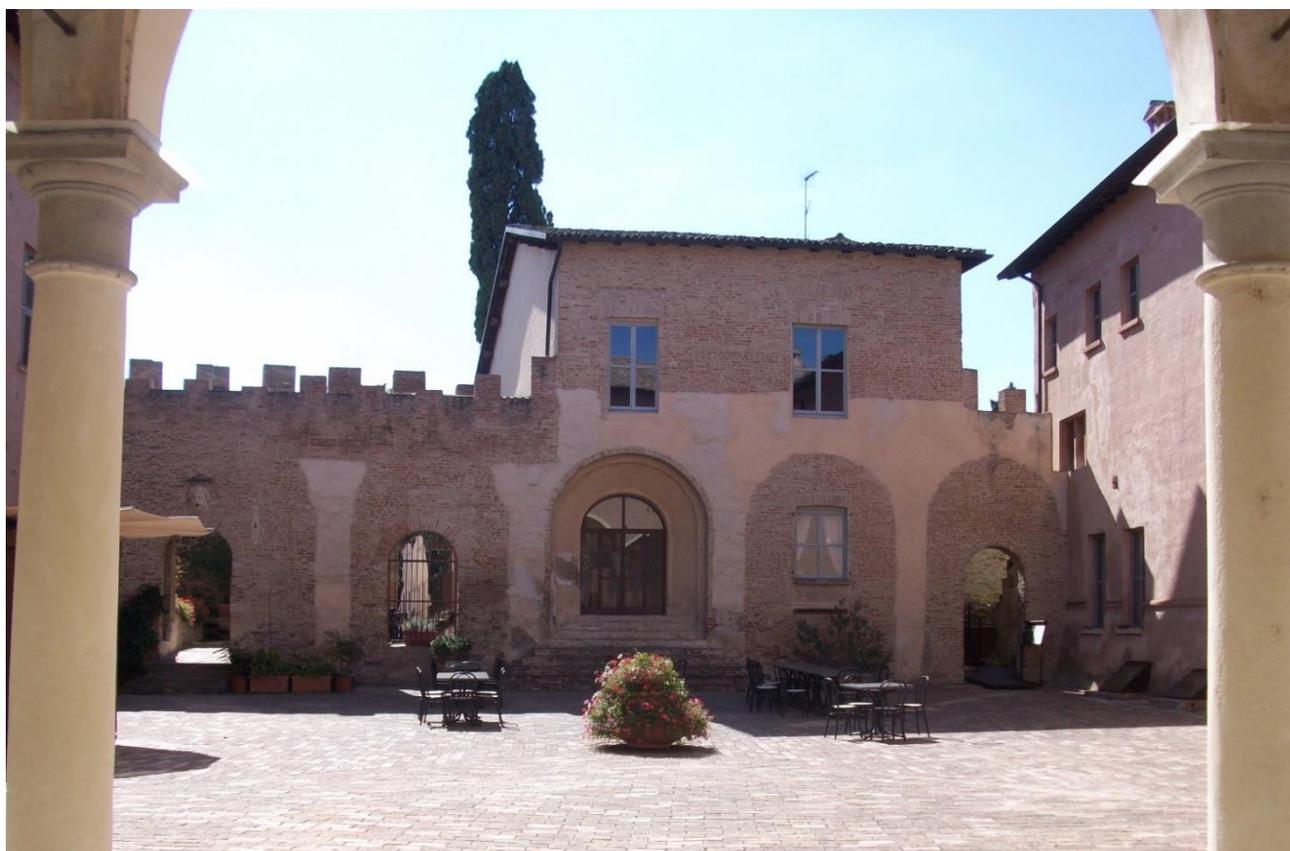
Foto 04 - Castello stato di fatto: cortile interno vista dal porticato verso ingresso sud
Illuminazione esistente: proiettori incassati a terra e corpi illuminanti sospesi sotto al portico

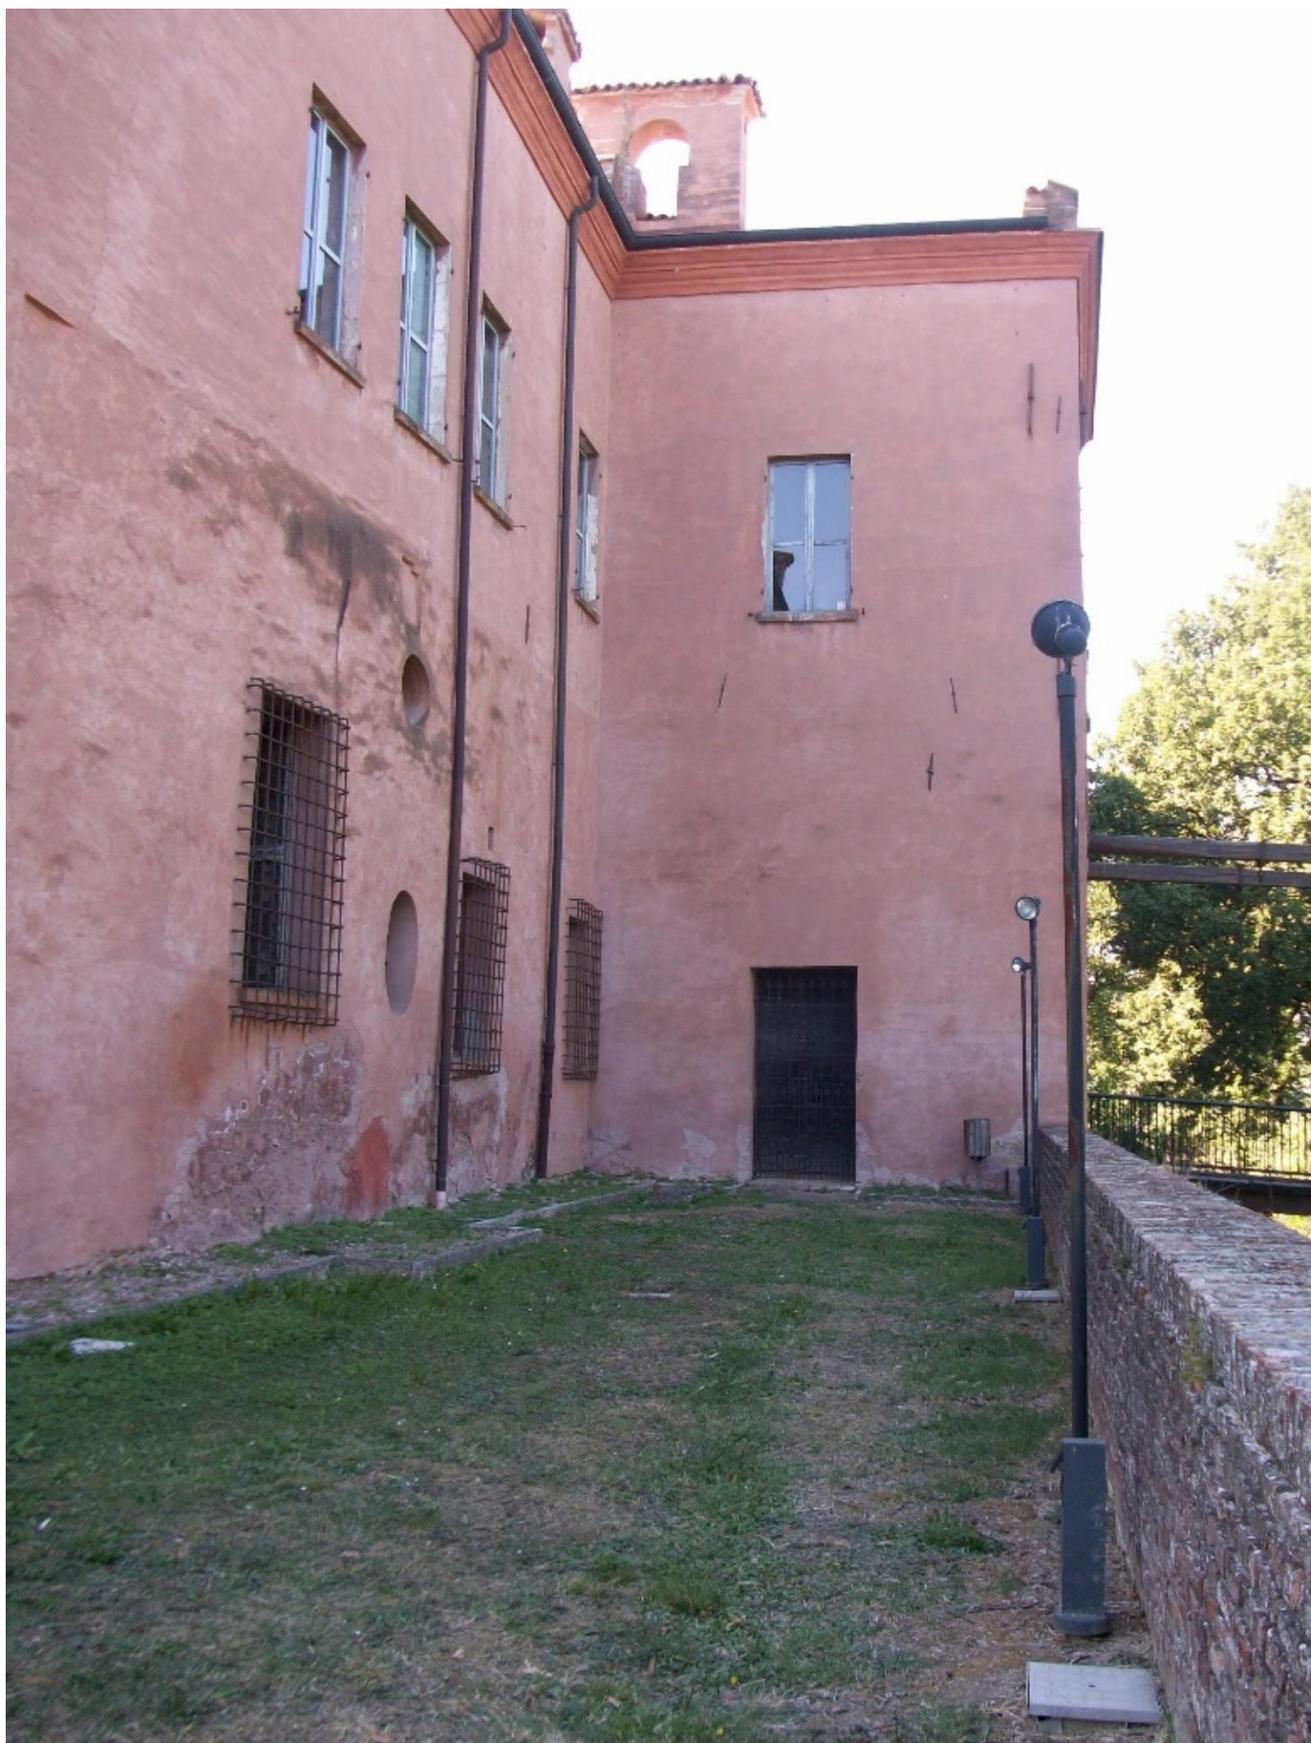
Foto 05 - Castello stato di fatto: giardino pensile e facciata nord
Illuminazione esistente: proiettori incassati a terra e proiettori su pali

La parte esterna del castello individuata come giardino pensile risulta illuminata per mezzo di faretti incassati a terra con ottiche non adeguate, a questi si aggiungono altri punti luce costituiti da faretti spot montati su pali lungo il perimetro esterno del giardino per aiutare l'illuminazione architettuale dedicata alle pareti del Castello in quanto gli incassi esistenti non riescono a "lavare" di luce l'intera superficie delle stesse. Accanto a questi punti luce sono presenti colonnine per allacci provvisori utilizzati durante le manifestazioni, che presentano l'allaccio con cavo in esterno anche del punto luce a fianco.

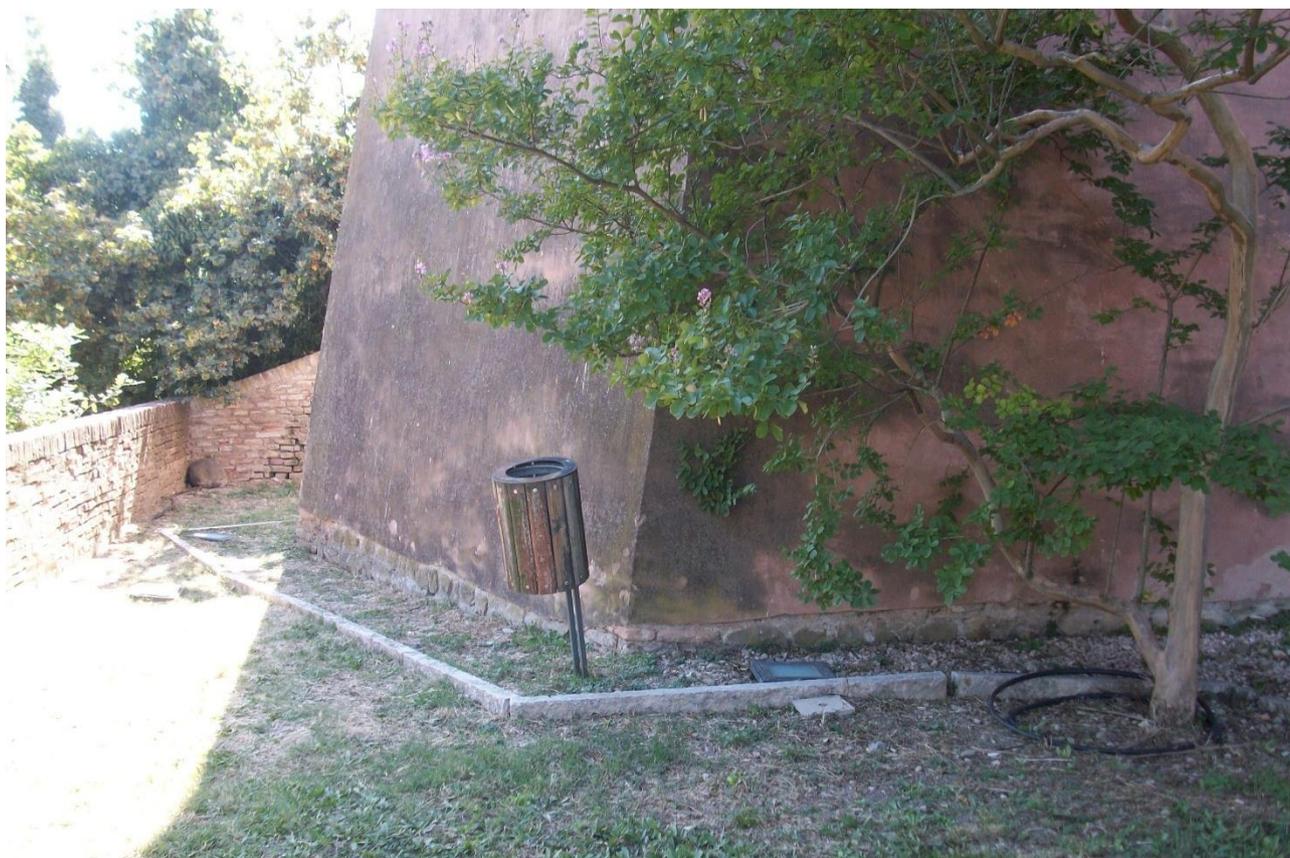
Foto 06 – Castello stato di fatto: base della torre dell'acetaia
Illuminazione esistente: proiettori incassati a terra

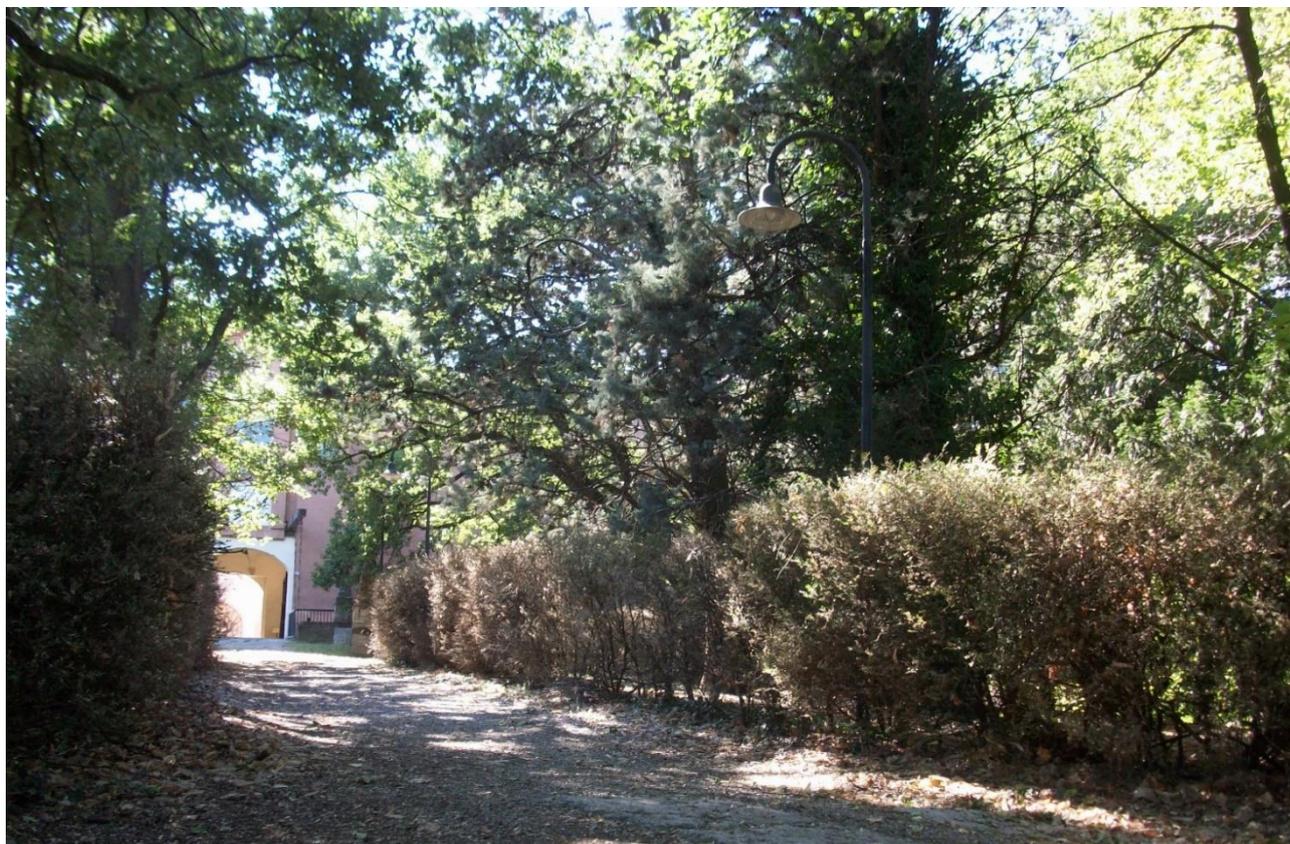
Figura 07 - Castello stato di fatto: percorso esterno parco
Illuminazione esistente: corpi illuminanti di arredo sospesi su pali a sbraccio

Nel parco del castello e nell'area del parcheggio sono presenti vari corpi illuminanti di arredo installati a sospensione su pali con sbraccio, posti anche all'ingresso del Castello presso il ponte levatoio.

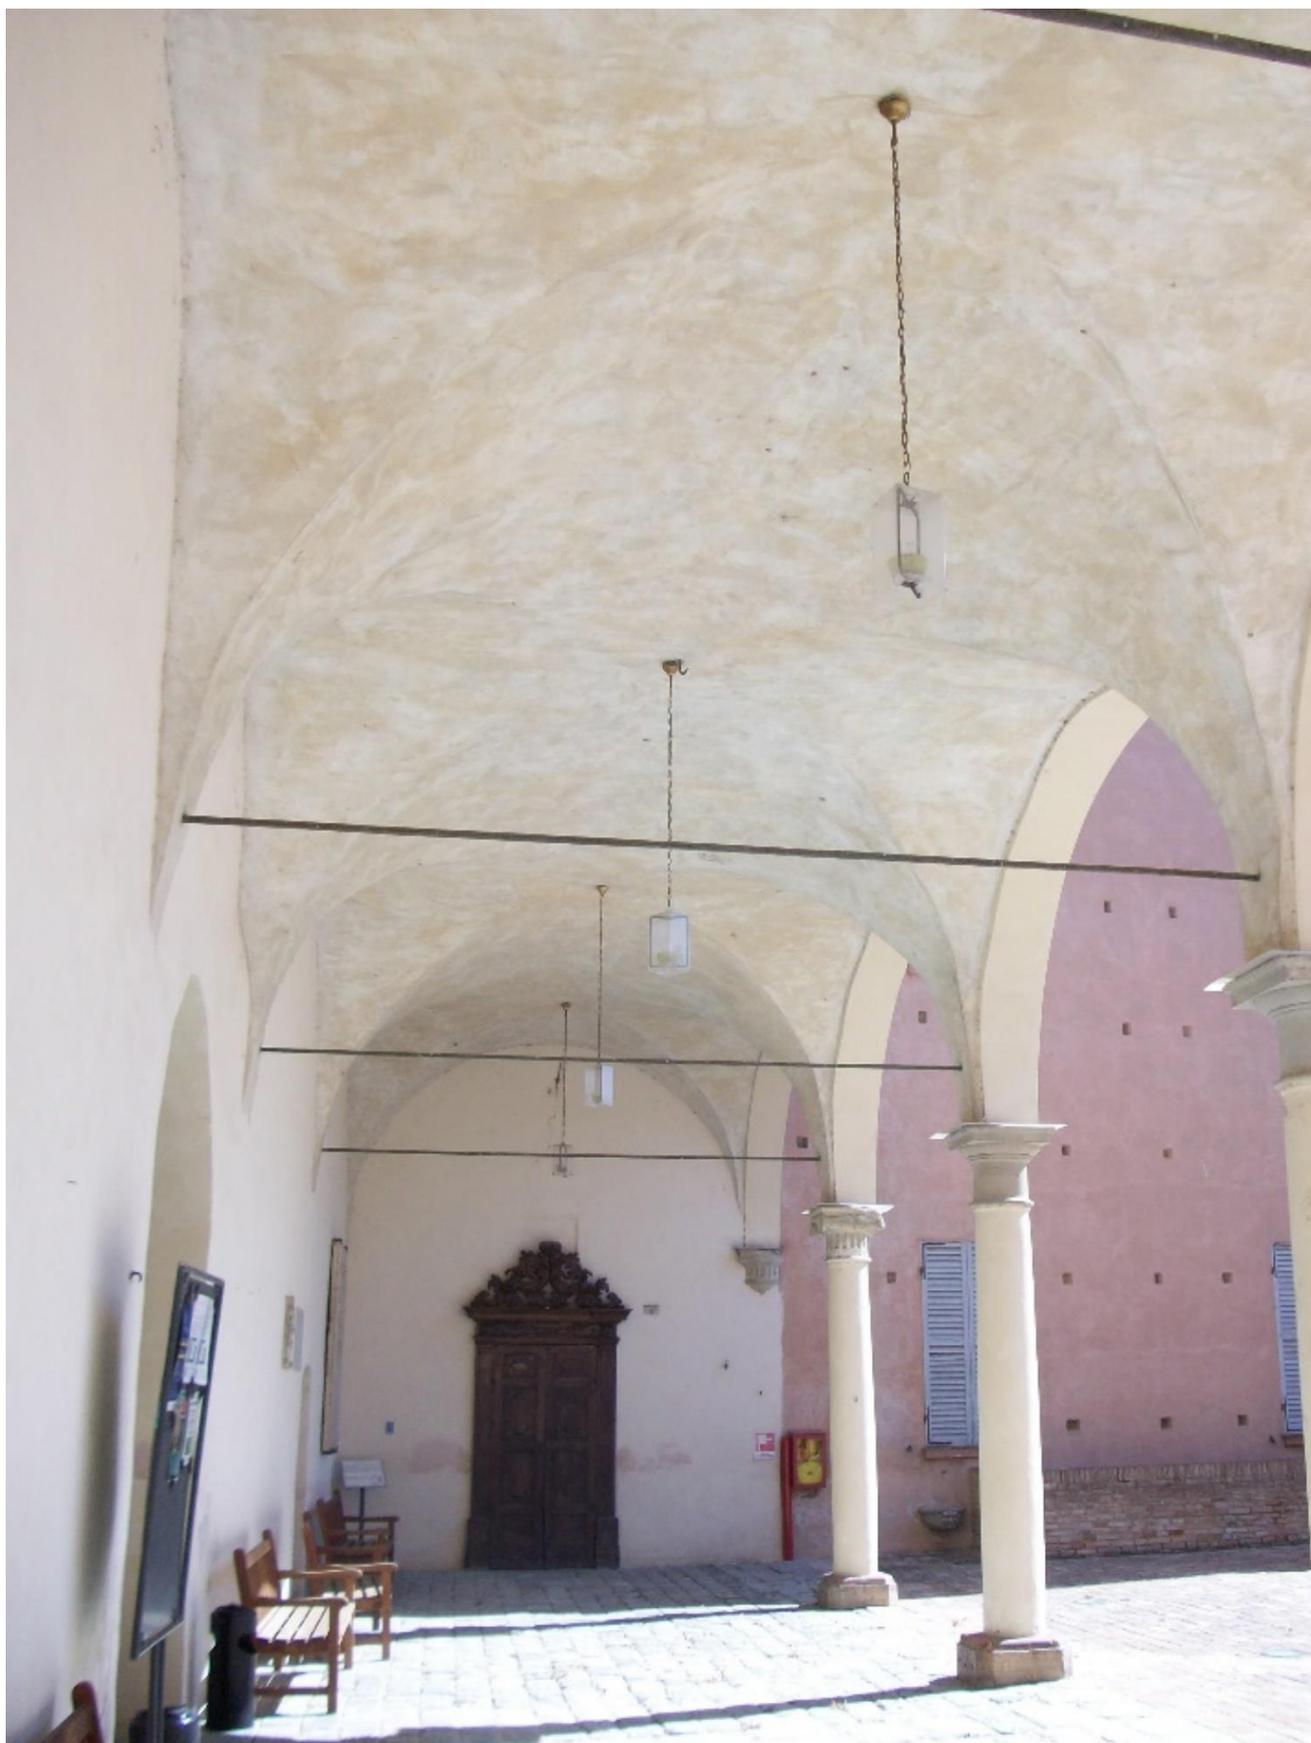
Figura 08 - Castello stato di fatto: porticato del cortile interno
Illuminazione esistente: corpi illuminanti sospesi sotto al portico

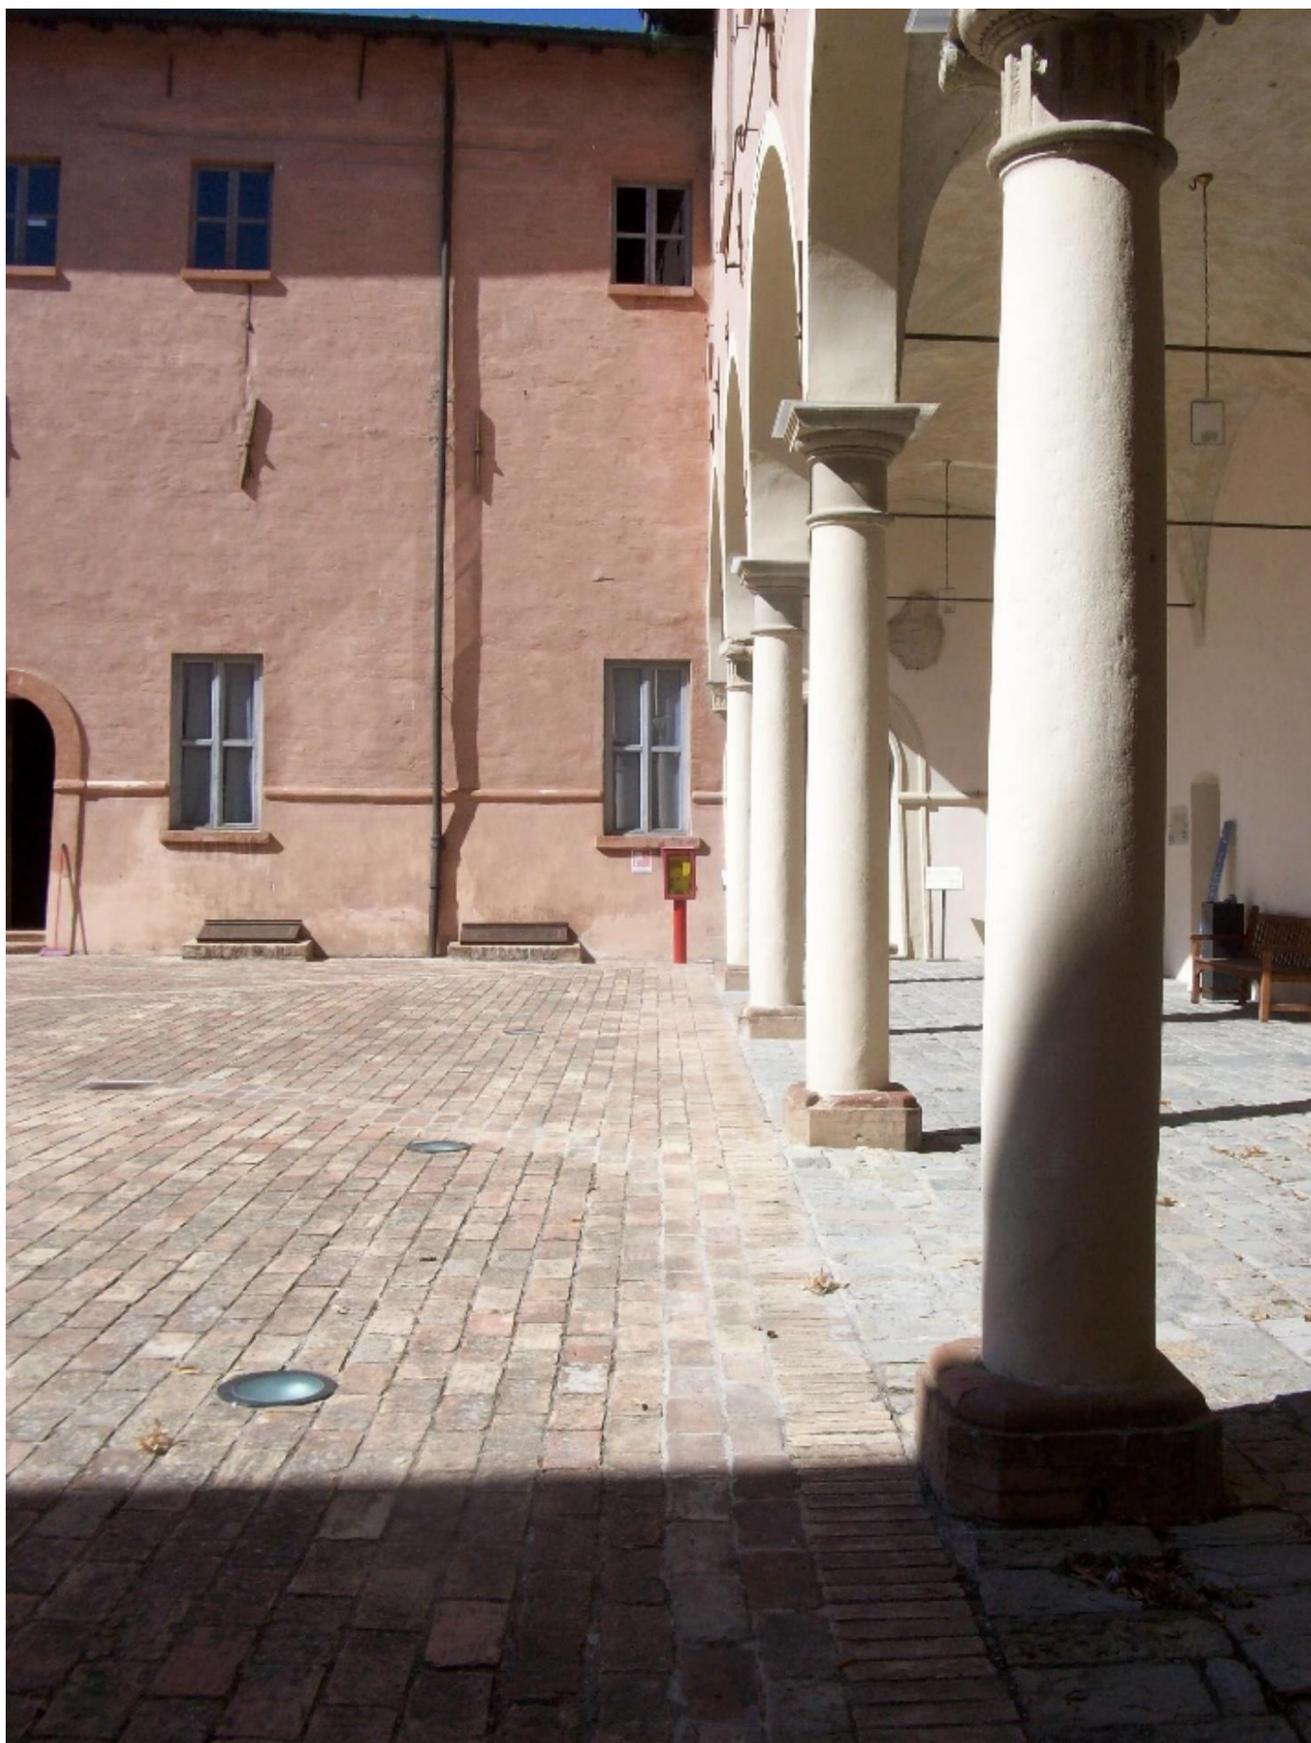
Figura 09 - Castello stato di fatto: porticato del cortile interno
Illuminazione esistente: proiettori incassati a terra e corpi illuminanti sospesi sotto al portico

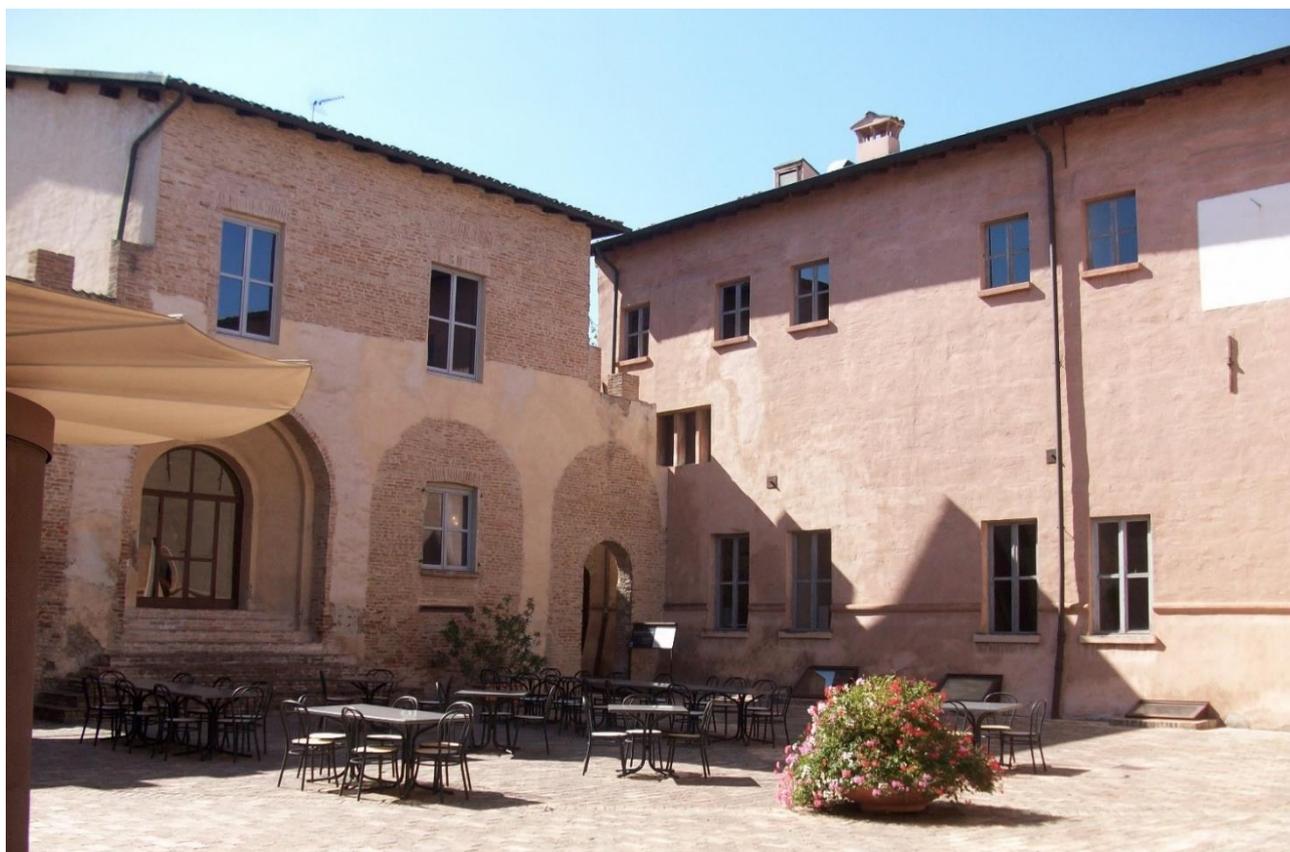
Figura 10 - Castello stato di fatto: cortile interno e ristorante
Illuminazione esistente: proiettori incassati a terra

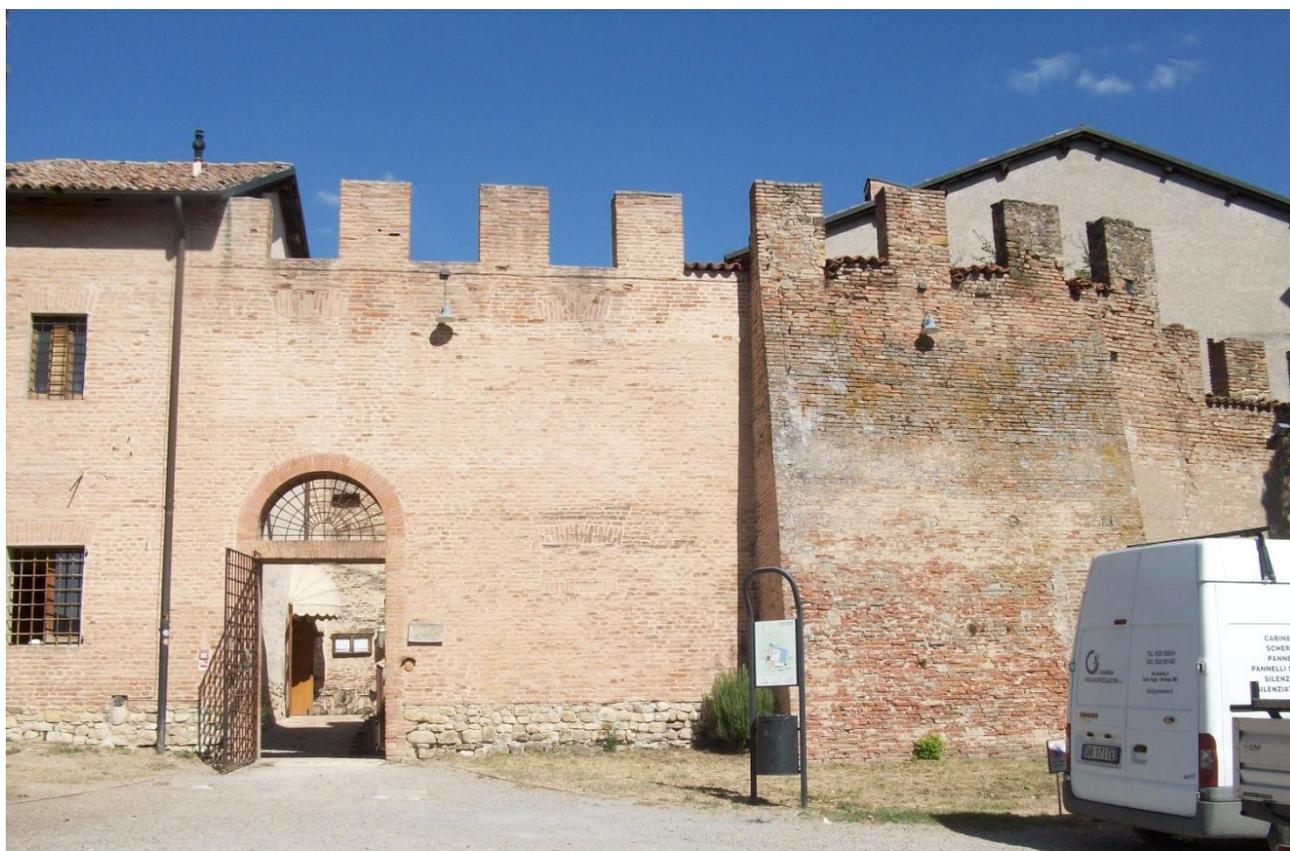
Figura 12 - Castello stato di fatto: facciata sud ingresso dal parcheggio
Illuminazione esistente: corpi illuminanti installati a parete

Nella facciata esterna posta a sud lato parcheggio sono presenti corpi illuminanti di arredo e proiettori installati a parete che non garantiscono una buona illuminazione dell'ingresso, mentre presso l'ingresso principale al Castello dalla parte del ponte levatoio sono presenti 2 faretti puntati verso l'alto per l'illuminazione dell'accesso.

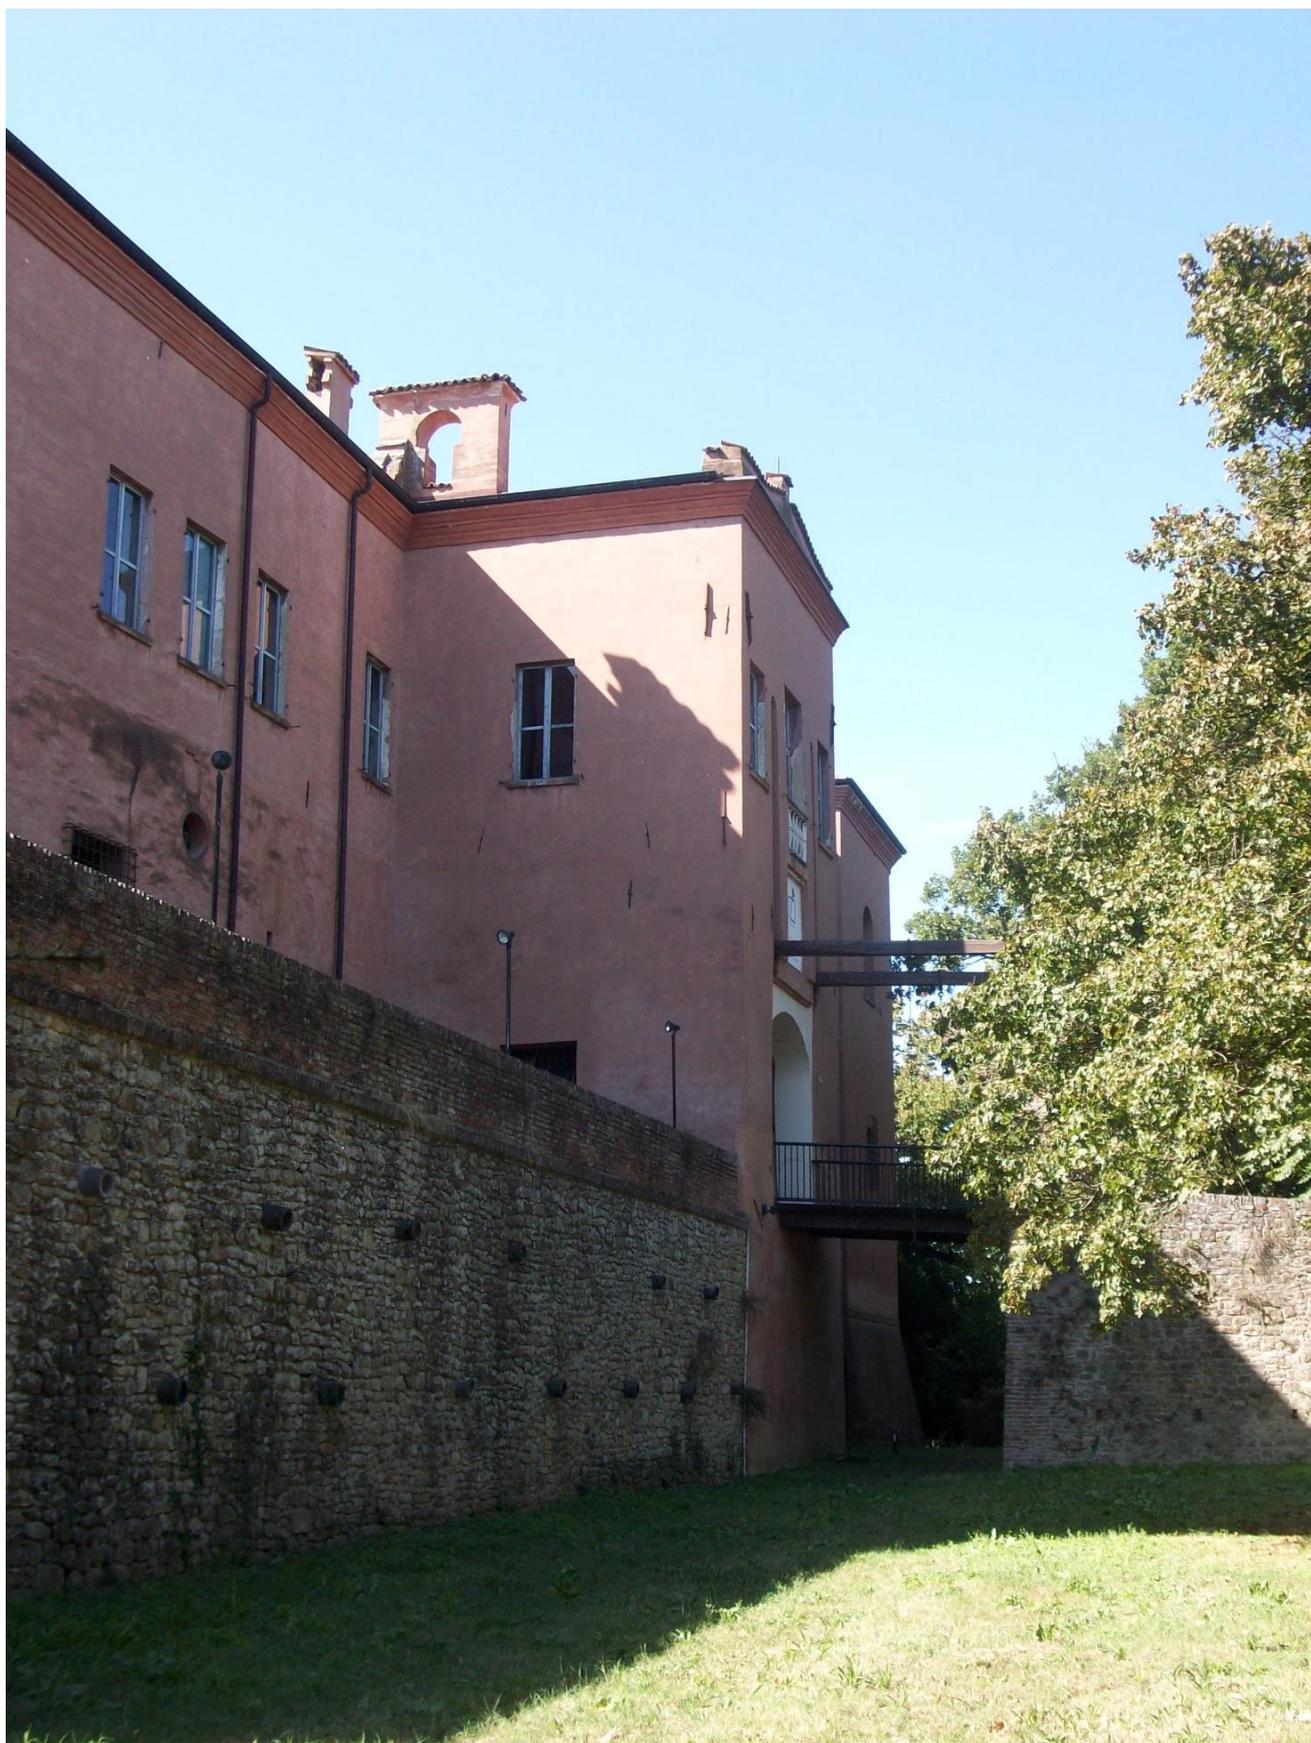
Figura 11 - Castello stato di fatto: facciata nord ingresso dal ponte levatoio
Illuminazione esistente: proiettori su pali
